## NOTICES

## **Architecture agricole**

## COMMUNE D'ALIXAN INVENTAIRE DU PATRIMOINE BÂTI

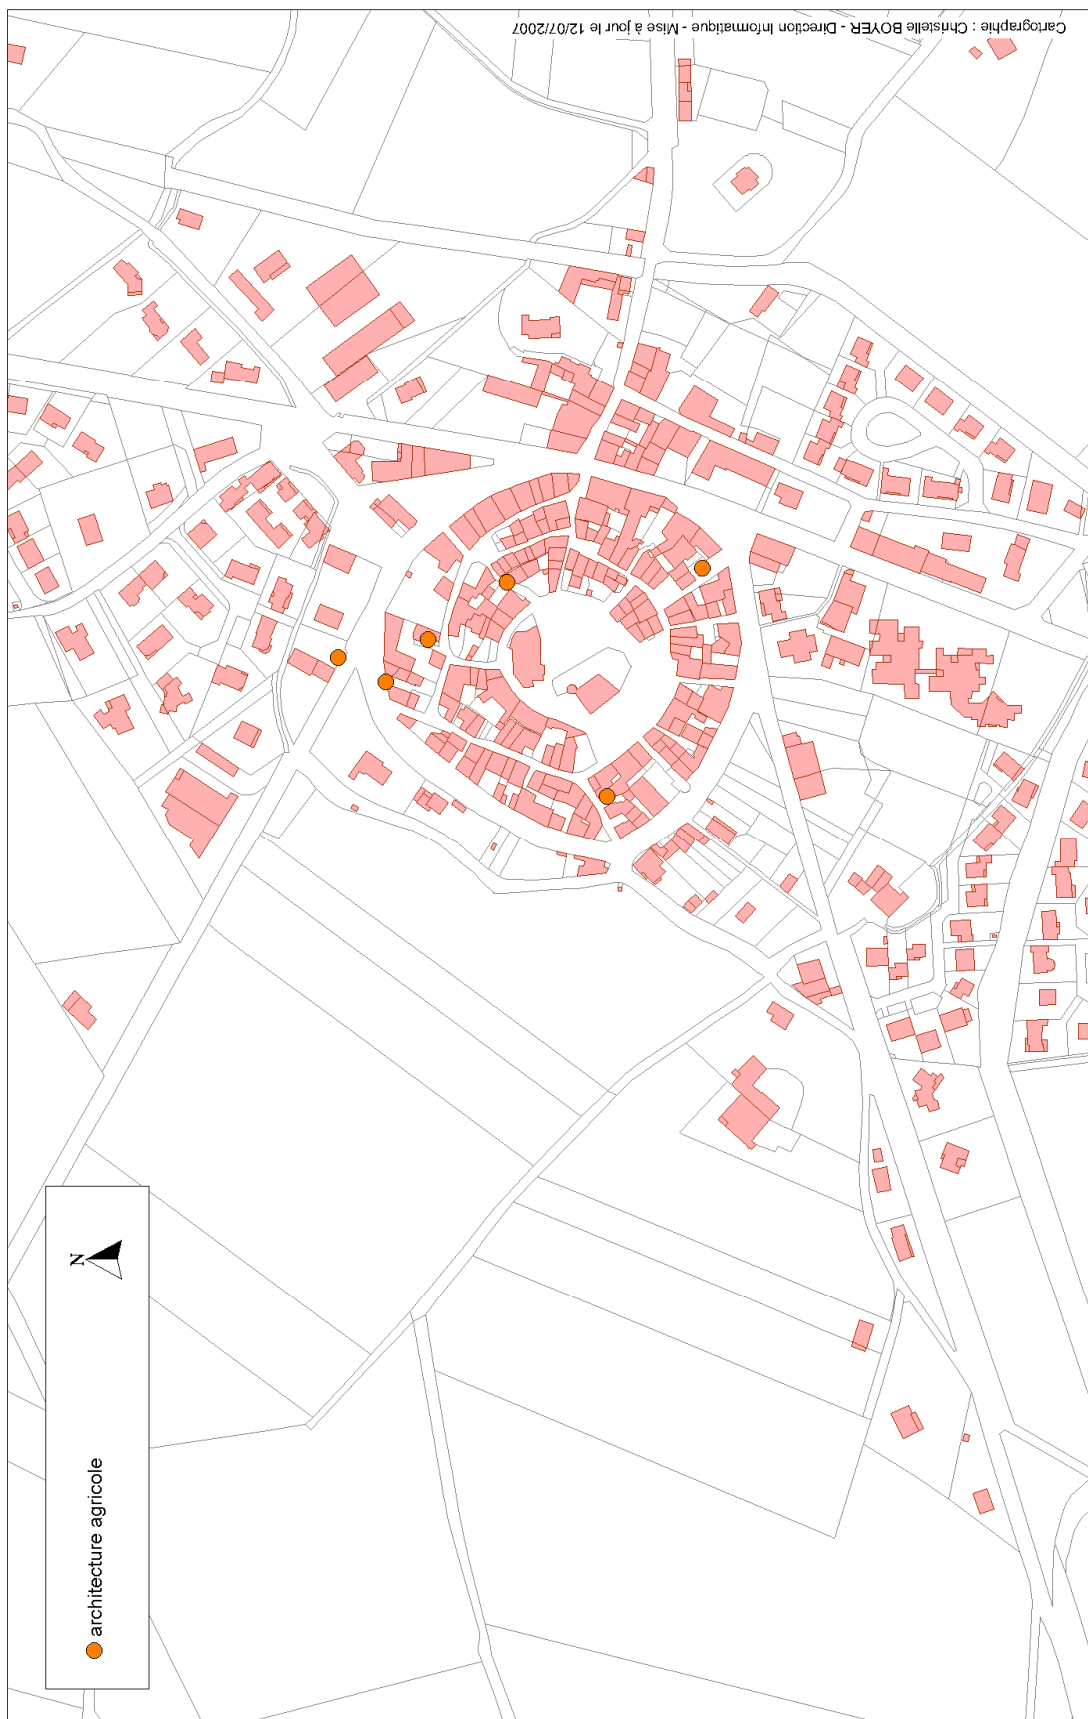
**Nom** : Ancienne ferme des Ursulines de Romans au hameau de Chantelouve

**Murs :** galet roulé ; molasse ; pisé ; tuf  
**Toiture :** toit à deux pans ; appentis / **Couverture :** tuile canal  
**Plan :** plan en L / **Étage :** rez-de-chaussée ; 1 étage , combles  
**Escalier :** escalier hors-oeuvre ; dans-oeuvre  
**Décor extérieur :** puits couvert dans la cour intérieure ; trace d'une ancienne chapelle à l'arrière du bâtiment  
**Dimensions :**

**Descriptif :** Corps de bâtiment de plan en L principalement en galets roulés (épis, arêtes-de-poisson ou en rangs) et pisé. Mur du corps de logis recouvert d'enduit dans sa partie supérieure, laissant apparaître l'appareillage régulier de galets. Aisseliers compris dans la maçonnerie de galets, afin de mieux soutenir la toiture débordante. Porte d'entrée encadrée de piédroits et linteau monolithe en molasse moulurée. Ouvertures principalement surmontées de linteau de bois avec encadrements chanfreinés en blocs de molasse équarris. Traces de feuillure extérieure des jambages et linteaux en molasse, permettant de recevoir l'épaisseur des contrevents en position fermée. Arc de décharge surbaissé avec claveaux en briques partiellement enduit. Porte grangère avec jambage en pierre de molasse équarrie et linteau de bois d'un seul tenant qui soutient la charge sous-jacente. Renfort en tuf. Escalier droit hors-œuvre mais couvert, en pierre de taille et bois pour accéder à deux niveaux différents des dépendances avec palier de repos.

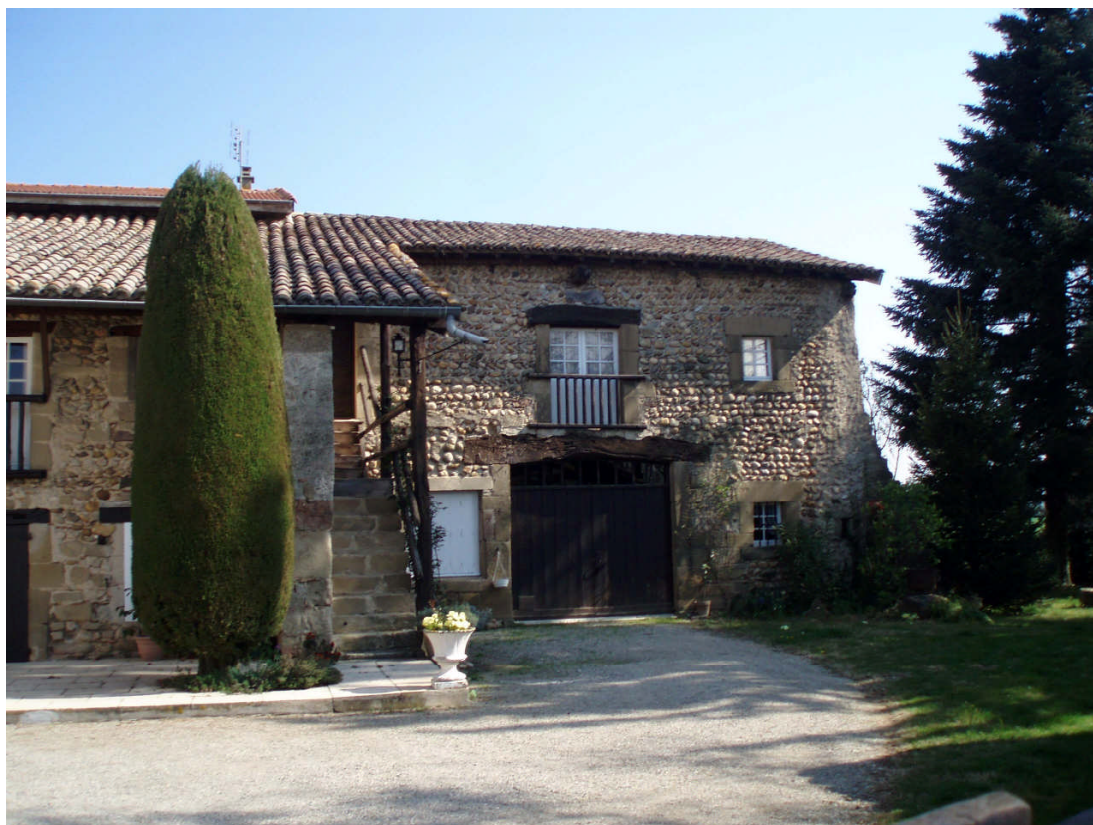
**Nom :** Ancienne ferme fortifiée au hameau de Laye

**Descriptif :** Ferme en partie détruite à l'ouest et restaurée au nord. Corps de bâtiment de plan rectangulaire avec tour unique à l'angle est. Mur en partie en galets roulés appareillés en épis, en rangées ou bien en arêtes-de-poisson. Modification de l'appareillage. Partie haute en pisé côté rue. Aisseliers compris dans la maçonnerie, afin de mieux soutenir la toiture débordante. Rez-de-chaussée avec de nombreuses ouvertures. Au rez-de-chaussée, côté rue, deux portes grangères à double vantail. Linteaux en arcs surbaissés et claveaux en tuf. Jambage en gros blocs de molasse équarris. Jambage commun par économie. Baie avec autre jambage commun, surmontée d'un arc de décharge surbaissé en briques maçonnées. Autre porte grangère surmontée d'un linteau de bois et piédroits en gros bloc de molasse équarris. Baie ouverte sur la cour avec encadrement et linteau monolithe de molasse, trace de feuillure sur l'extérieur pour recevoir le volet aujourd'hui disparu. Tour de plan circulaire en galets roulés avec meurtrières et canonniers en molasse. Mur-pignon côté ouest avec traces de l'ancienne toiture. Pierre datée sur le piédroit de l'ouverture à l'étage. Linteau et appui en bois. Façade côté cour intérieure avec ouverture au rez-de-chaussée aujourd'hui comblée de galets et tuileaux. Trace dans le mur d'un linteau en bois. Petite ouverture carrée que l'on retrouve au niveau supérieur avec encadrement en molasse chanfreiné et grille en ferronnerie. A l'étage ouverture avec des barreaux, encadrée de jambages en molasse et linteau en bois. Chaînage d'angle en molasse. En face, autre corps de bâtiment aujourd'hui restauré. Petite dépendance en galets roulés, pisé et briques à l'arrière du bâtiment principal.

**État général :** état moyen

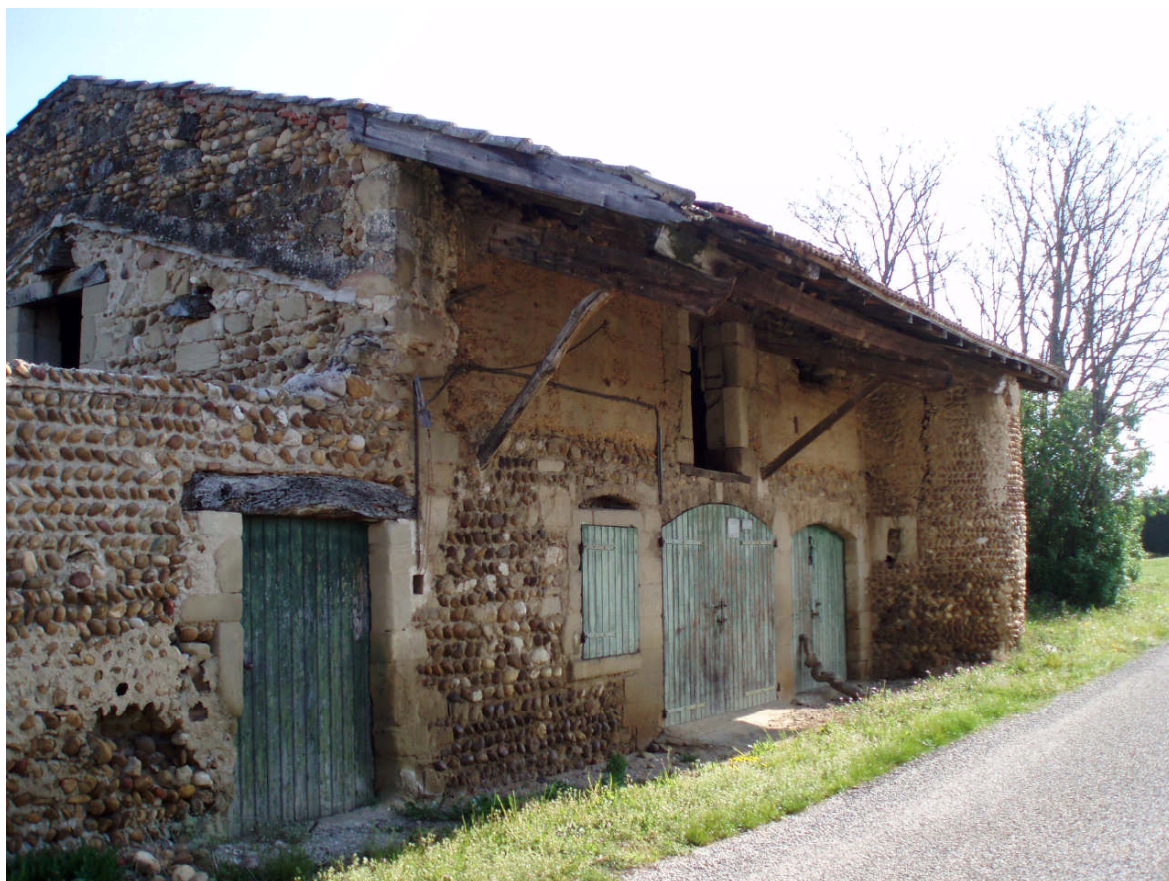
**Nom** : Ancienne ferme montée de Coussaud  
**Typologie architecturale** : architecture agricole  
**N° fiche** : 00000586

**Descriptif :** De plan rectangulaire, le corps de logis est entouré de dépendances et de remises. Mur en pisé banché recouvert d'enduit côté ouest et de galets. Corps de bâtiment principal ordonnancé sur trois travées. Façade en mur gouttereau. Ouverture avec linteau monolithe et encadrements en molasse. Appuis en légère saillie. Traces de feuillure extérieure des jambages et linteaux en molasse, permettant de recevoir l'épaisseur des contrevents en position fermée. Deux ouvertures carrées donnant sur les combles à surcroîts avec encadrements peints en blanc. Chaînage d'angle en pierre de taille et bandeau à la naissance de la toiture, peints en blanc en contraste avec l'enduit ocre de la façade. Ferme dans le prolongement du mur-pignon. Bâti essentiellement en galets roulés avec appareil régulier et moellon en partie basse. Deux ouvertures de portes grangères avec linteau en bois et jambages en blocs de molasse équarrie. Une ouverture sans vantail est soutenu par un étai de bois, la charge sous-jacente de l'ouverture à l'étage étant trop lourde. Ouvertures quadrangulaires avec linteau de bois et piédroits en molasse. Hangar ouvert sur la colline avec encadrement en molasse équarris. Mur en pisé banché avec soubassement en galets roulés pour éviter les infiltrations. Toiture soutenue par un pilier en béton armé. Autre petite dépendance de plan rectangulaire dans la cour de la ferme. Mur en pisé sur trois côtés avec soubassement en galets et maçonné en moellon de petit appareil côté cour, avec pilier soutenant la charpente. Enduit en mauvais état côté rue. Local bâti au rez-de-chaussée et espace ouvert à l'étage, servant originellement au fenil et stockage de récolte. Ouverture avec bloc de molasse pour l'encadrement et linteau de bois. Chaînage d'angle en bloc de molasse équarri. Abri troglodytique semi-naturel, situé dans la falaise formée par la roche.

État général : état moyen / lézardes en façade

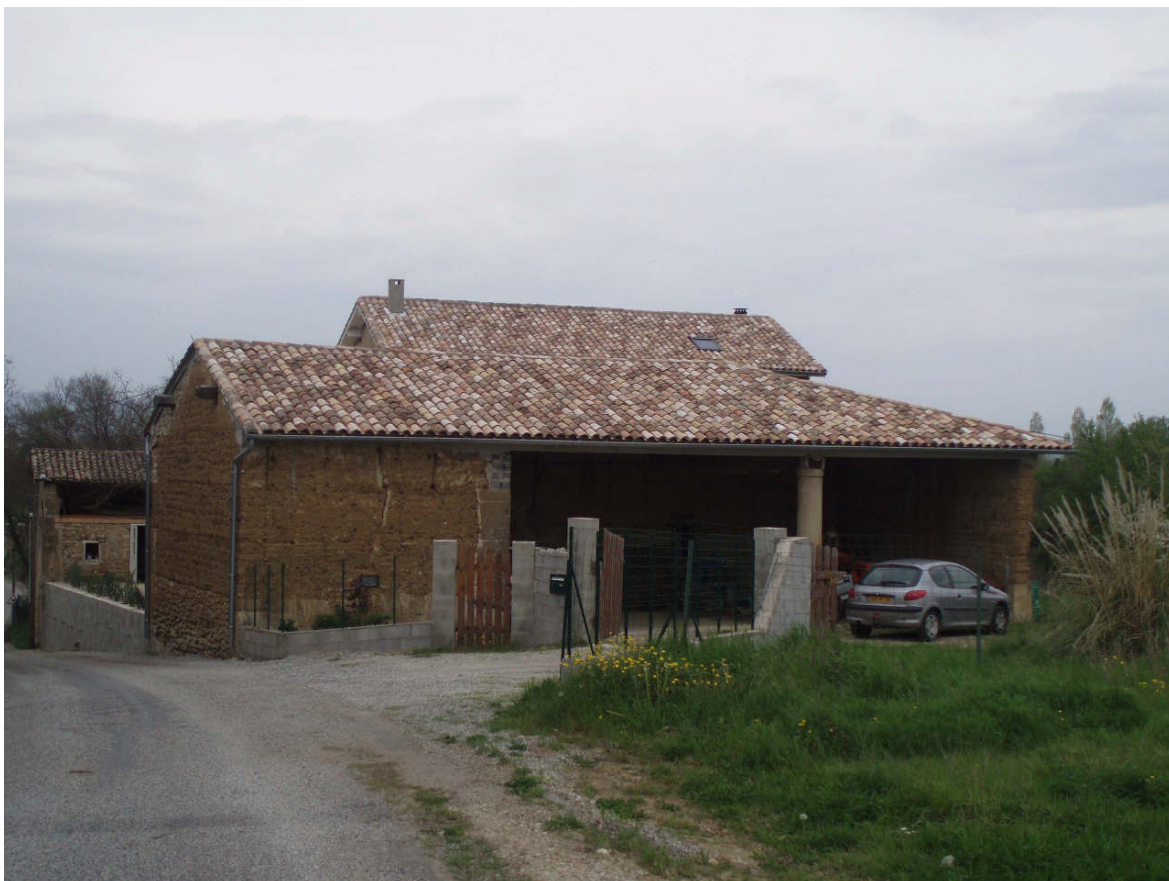
**Nom** : Ancienne ferme quartier Guichard

**Descriptif :** Corps de bâtiment de plan carré avec dépendances et prolongement du hangar en appentis sur plan rectangulaire. Ouverture principale avec jambages en pierres de taille moulurées. Porte avec auvent à un pan recouvert de tuile canal et deux aisseliers compris dans la maçonnerie, afin de mieux soutenir la structure. Ouverture avec linteau monolithe en pierre de taille et appui en légère saillie. Modification des ouvertures, trace d'ancien jambage sur la façade est. Malgré le ravalement de façade, les ouvertures ont gardé leur arc de décharge en arc surbaissé de claveaux en brique. Chaînage d'angle en gros blocs de molasse équarris. 3 rangées de génoises à la naissance de la toiture, motif que l'on retrouve moulé dans le prolongement du bâtiment annexe. En appentis, hangar avec grande ouverture surmontée d'un linteau de bois. Jambage en molasse avec trace de feuillure. Maçonnerie en galets roulés en épis ou arêtes-de-poisson à l'intérieur du bâtiment, extérieur essentiellement enduit sur un mur de pisé.

**État général :** bon état (corps de logis) / état moyen (dépendances)

**Restaurations :** ravalement récent de la façade

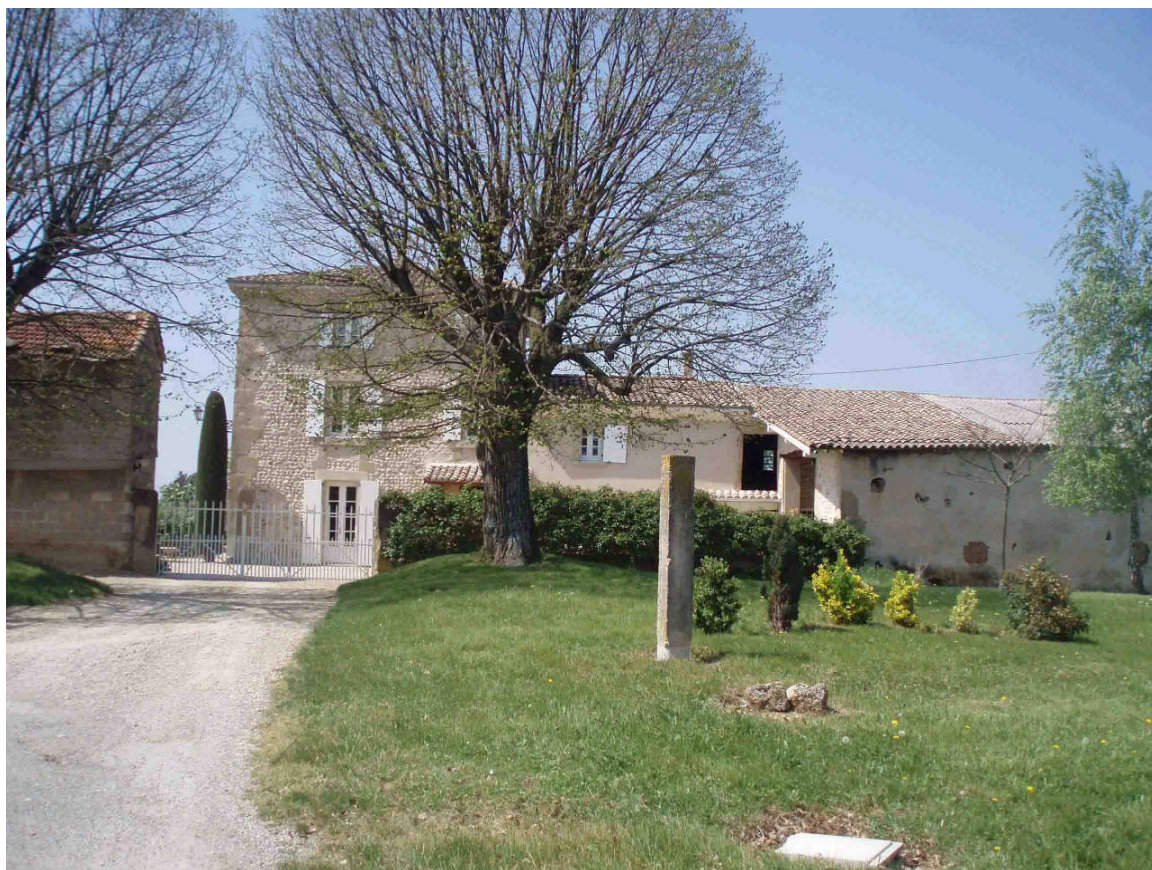
**Nom** : Domaine de Bayanne

**Descriptif :** Corps de bâtiment de type bloc situé sur un domaine agricole avec remises et hangars agricoles pour la production. Mur d'enceinte cantonné de tours en galets roulés délimitant la propriété. Tours et murs appareillés en assises régulières de galets en épis ou en arêtes-de-poisson. Meurtrières et cannière taillées dans la molasse.

**État général :** Bon état , restauré

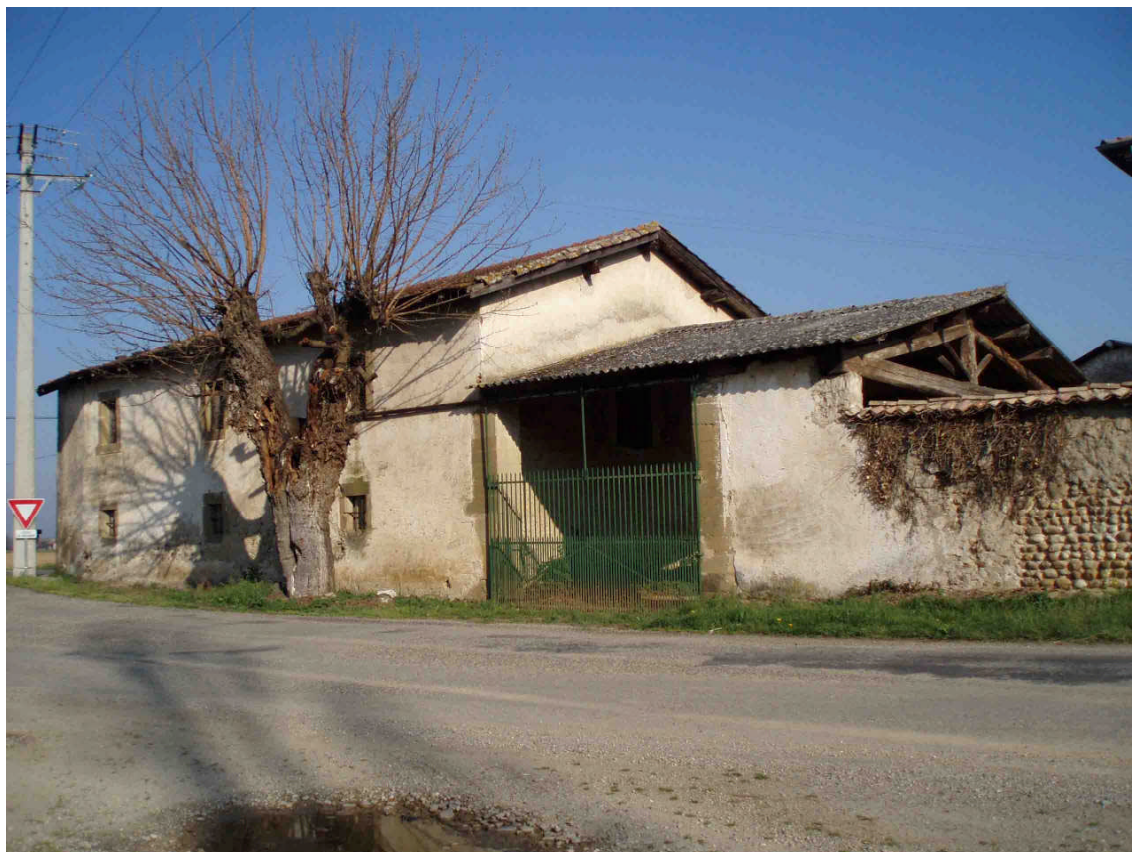
**Nom :** Ferme au hameau de Tournus

**Descriptif :** Ferme avec pignon dissymétrique. Mur de galet et pisé avec crépi blanc taloché des murs gouttereaux pour préserver la maçonnerie des infiltrations et intempéries. Façade en mur-pignon avec ouvertures de différentes dimensions. Toiture principalement en tôles ondulées avec aisseliers en bois et métal compris dans la maçonnerie, afin de mieux soutenir la toiture débordante. Petites portes avec linteaux monolithes et jambages chanfreinés par endroit en gros blocs de molasse grossièrement équarris. Petite baie avec jambage commun d'une des portes par économie de matériaux. Porte grangère à double vantail avec linteau en bois et piédroits en molasse équarris. A l'étage, partie du bâtiment ouvert donnant accès au fenil. Ouverture avec encadrement en bois. Petite ouverture d'aération des combles, renforcée par des planchettes de bois en guise de linteau et d'appui, au sommet du mur-pignon. Autre petites ouvertures triangulaires sur les deux murs gouttereaux en partie basse pour l'un, en partie haute pour l'autre. Ouverture comblée sous l'enduit taloché. Terre battue au rez-de-chaussée, plancher à l'étage.

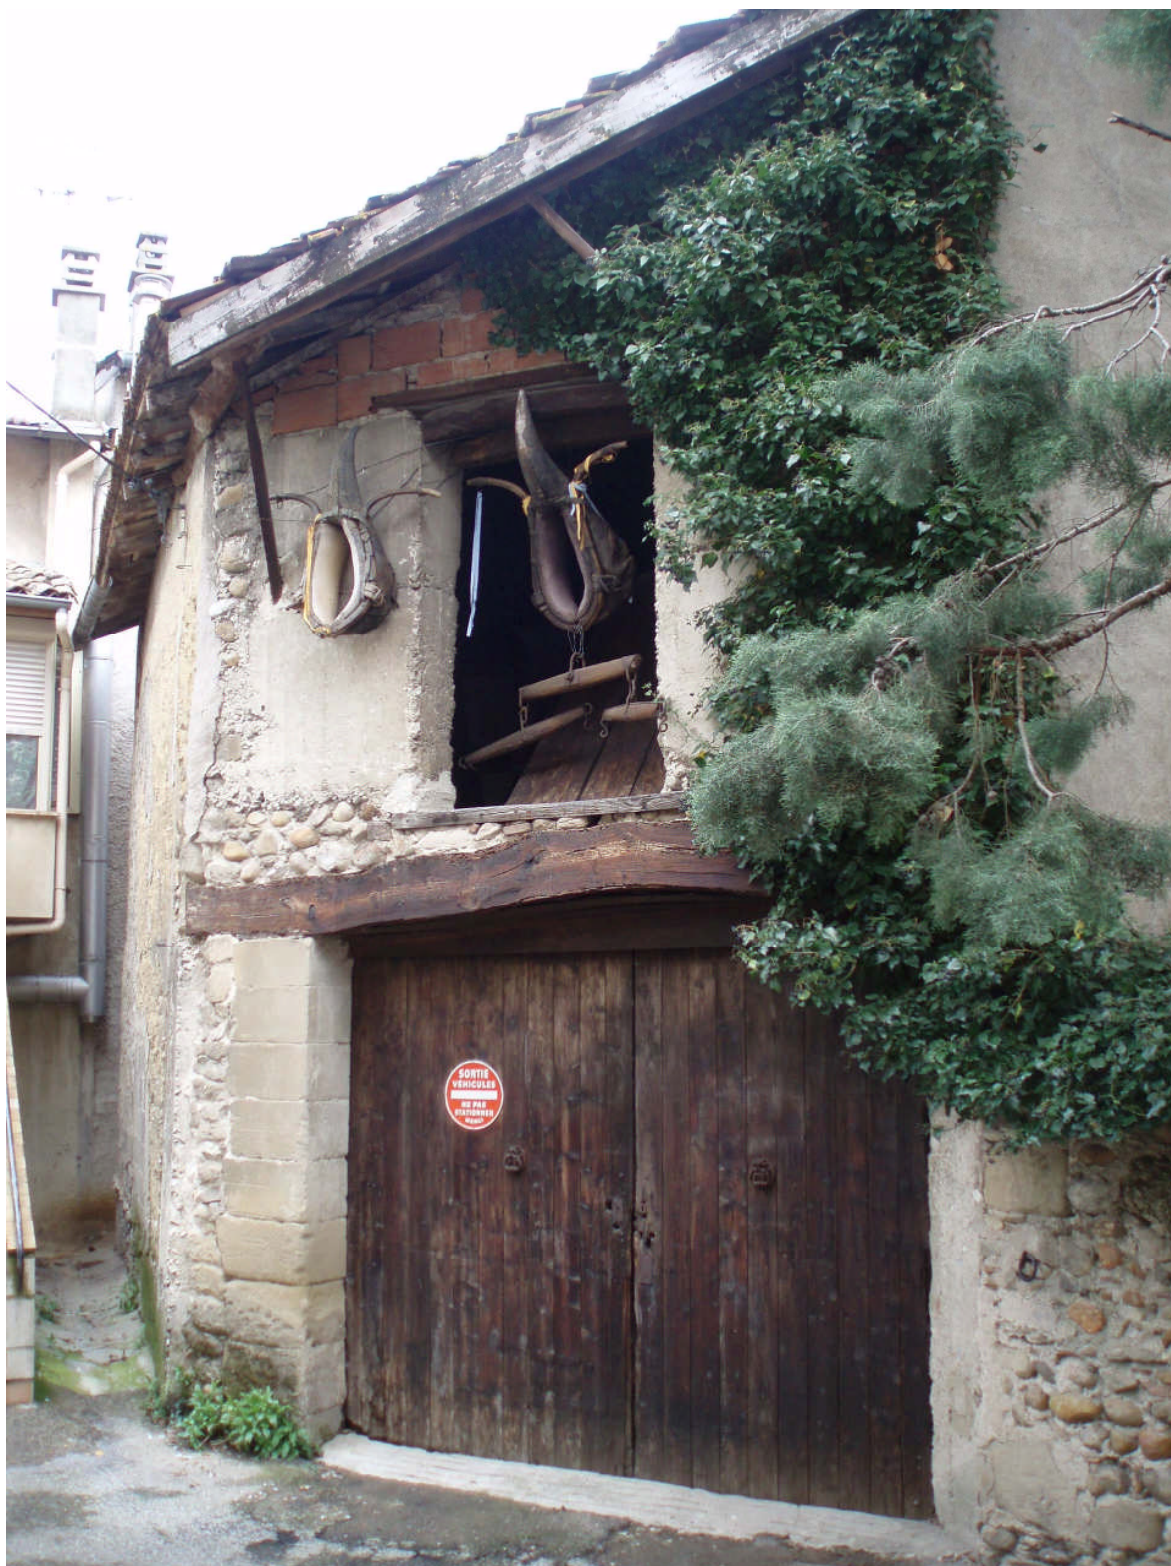
**Nom :** Soue au hameau Le Battoir  
**Typologie architecturale :** architecture agricole  
**Typologie architecturale secondaire :**  
**Dénomination :** partie d'édifice agricole / toit à porcs  
**Dénomination secondaire :**  
**Typologie régionale :**

**Descriptif :** Petit bâtiment en pisé banché, recouvert d'enduit partiellement. Soubassement en galets pour une meilleure étanchéité. Bâtiment central composé de deux portes au rez-de-chaussée et d'une ouverture unique à l'étage avec linteau en bois et jambage en brique. Ouvertures couplées avec jambage commun et linteaux droits en molasse. Linteau monolithique fissuré, ce qui entraîne la déformation de l'ouverture et l'effondrement sous la portée. Pour l'aération, petite ouverture triangulaire renforcée par des planches de bois imbriquées de biais. Extensions détruites en appentis de chaque côté du bâtiment principal. Ouverture avec succession de linteaux en bois rajoutés, dégagés de la maçonnerie. Petite mare en ciment devant la soue.

**État général :** mauvais état / affaissement du linteau , enduit très dégradé, ruine
