### **édicule de la vie publique**

## COMMUNE D'ALIXAN INVENTAIRE DU PATRIMOINE BÂTI

**Nom : Ancien lavoir boulevard Quiot**

**Nom : Ancien lavoir quartier du Péravant**

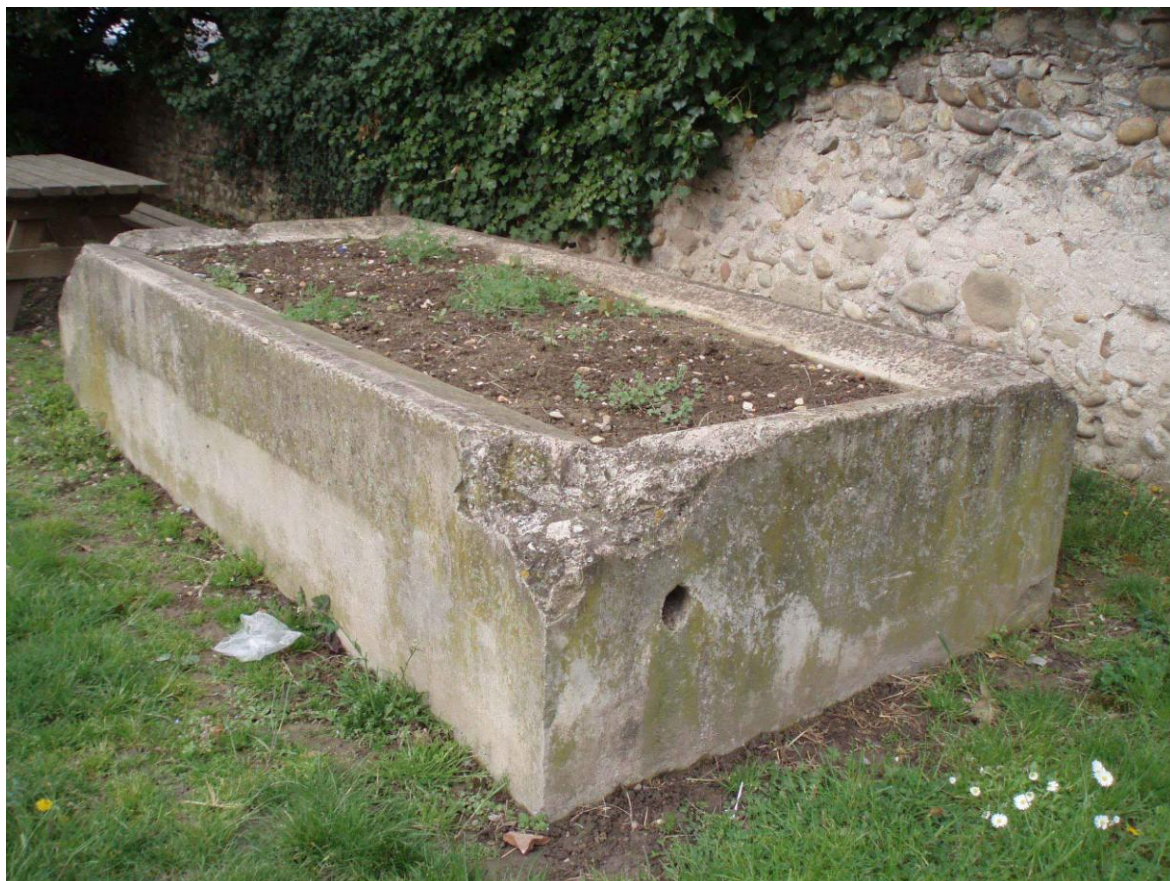
**N° fiche** : 00000604

**Descriptif :** Lavoir rectangulaire, à ciel ouvert. Sobriété de l'édicule. Plan de travail en pierre dans la masse, incliné en continu pour frotter le linge. Angle de la pierre brisé.

**État général :** mauvais état / incrustation de mousse, lichens et micro-végétaux dans la pierre

**Notes** : Lavoir récemment comblé de terre servant de jardinière pour les fleurs.

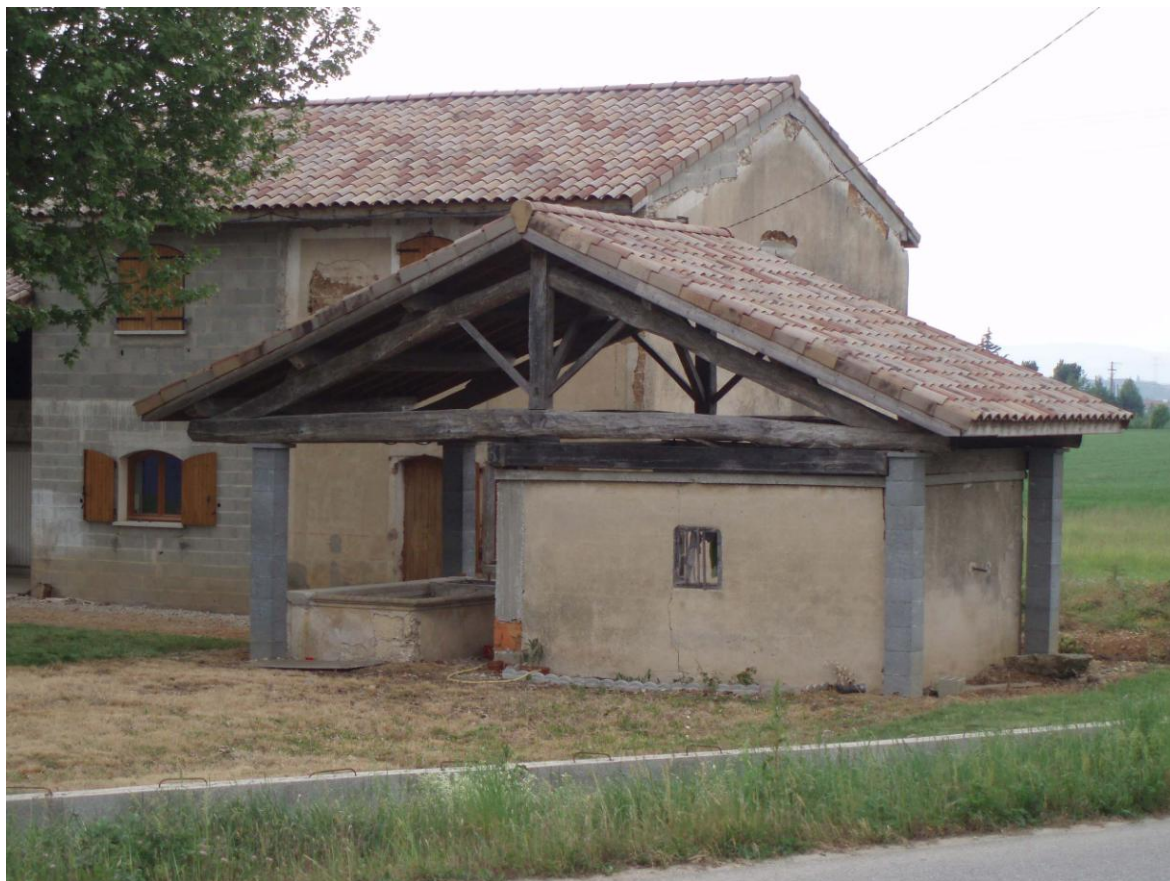
**N° fiche** : 00000634

**Descriptif :** Bassin rectangulaire et buanderie rectangulaire couverts d'une charpente de bois.

Ferme soutenue par 4 piliers en béton. Bassin avec margelle moulurée. Borne verticale munie d'un robinet. Pierre de séparation. Local avec fenêtre côté est et ouverture côté ouest. Mur aveugle côté nord.

**État général :** mauvais état de la pierre dû aux agents atmosphériques et à l'humidité
